HIDROLOGIA SUPERFICIAL EM ENCOSTAS: INFILTRAÇÃO DE ÁGUA E MOVIMENTOS DE MASSA - O CASO DA FAZENDA CAIPURU - PRESIDENTE FIGUEIREDO - AMAZONAS¹

MOLINARI, Deivison Carvalho

Universidade Federal de Santa Catarina - UFSC

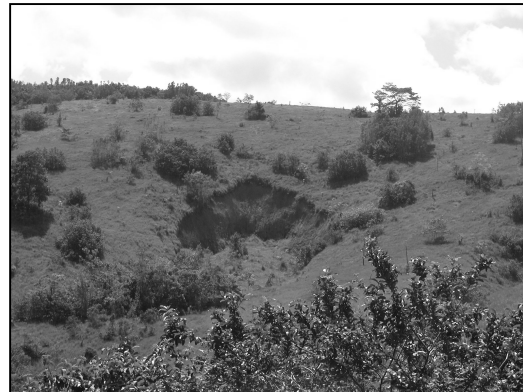
Foto 02 – Cicatriz de Deslizamento
Autor: Deivison Molinari -junho,2004

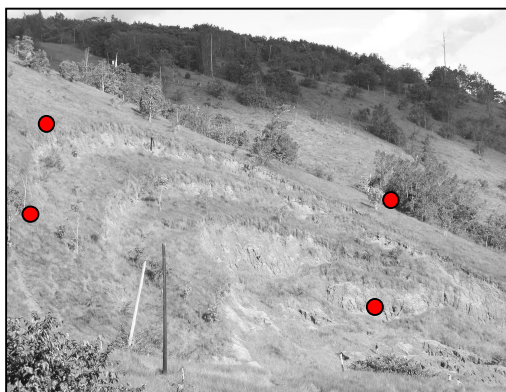
Foto 04 – Pontos em vermelho identifica o local dos teste de infiltração.
Autor: Deivison Molinari – maio, 2004.

Em relação aos testes de infiltração, foram realizados quatro ensaios ao longo da cicatriz, obedecendo os seguintes pontos amostrais: lateral esquerda (T1), topo da superfície de arranque (cabeceira) (T2), lateral esquerda (T3) e base da cicatriz (T4). Estes locais foram escolhidos de acordo com possíveis correlações com os fluxos superficiais de água em direção à área erodida (foto 04). Os testes 01, 02, 03 e 04 apesar de terem sido realizados em diferentes locais, apresentaram pequena capacidade de infiltração, cujas taxas foram respectivamente 2,7; 5,4; 3,03 e 14,26 ml/min.

Os ensaios foram efetuados na área de contribuição da cicatriz a uma distância média de 2 metros da borda da cabeceira da feição. A importância da realização destes

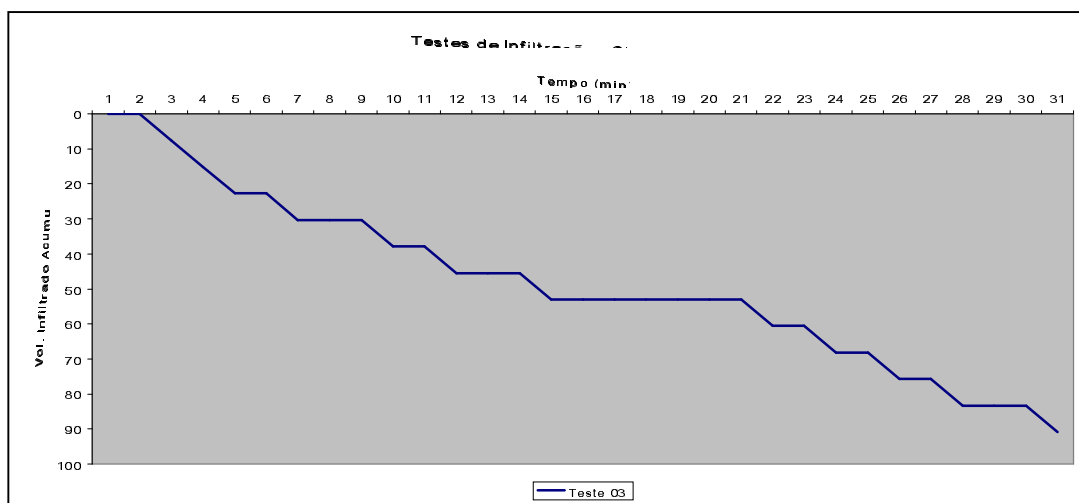
Gráfico 01 – Teste de Infiltração 01 localizado na borda esquerda da cicatriz 01.
Autor: Deivison Molinari – outubro, 2004.

Adotou-se o teste de nº 01 como parâmetro de análise do processo de infiltração na cicatriz 01, devido a semelhança das taxas de infiltração entre todos os ensaios realizados (Gráfico 01). Este foi realizado na borda esquerda da cicatriz, numa superfície recoberta de vegetação herbácea (gramíneas), de aproximadamente 60cm de espessura, praticamente sobre o substrato rochoso.

Pode-se observar a partir deste gráfico, que nos dois primeiros minutos não há uma absorção de água, possivelmente devido à pressão exercida pelo ar presente entre os poros do solo. Em contrapartida, após o segundo minuto ocorre uma rápida infiltração devido à eliminação da massa gasosa e pela condição de não saturação (solo seco) superficial do substrato pedológico. No entanto, após alguns minutos de ensaio, os

espaços capilares do solo (poros) vão gradativamente sendo preenchidos, o que diminui substancialmente a linearidade vertical do volume infiltrado, proporcionando períodos de constância no índice de absorção, verificado pelas retas paralelas ao eixo do tempo (do 14° ao 21° minuto). O formato exponencial do gráfico da taxa de infiltração é resultado do progressivo umedecimento do solo, que tende a uma saturação ou constância da capacidade de absorção de água. Brandão *et al* (2003) afirmam que a taxa de infiltração é considerada constante quando o valor da leitura da lâmina infiltrada no anel se repete pelo menos três vezes.

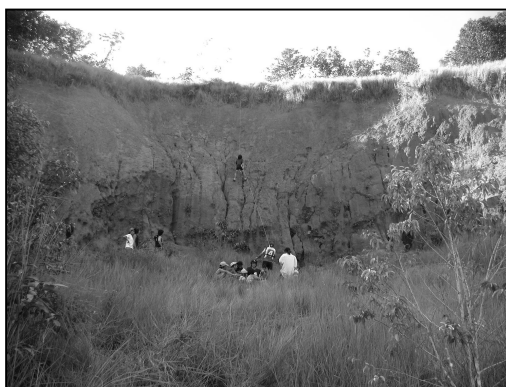
Foto 05 – Cicatriz (n° 02) de Movimento de Massa.
Autor: Deivison Molinari – maio, 2004.

A cicatriz 02 localiza-se em uma encosta côncava de declividade média de 32°, ocupando uma área total de aproximadamente 1512m², com 37,20m de largura, 40,65m de comprimento por 21,80m de altura. Nesta, ao contrário da primeira incisão, foi possível mensurar o volume de material perdido, através da combinação entre área e altura, a qual indicou 32,968 m³. (foto 05)

A feição caracteriza-se pela presença de uma superfície de ruptura abrupta e uniforme, na forma losangular, na qual é possível visualizar todo o perfil de solo da vertente. Observações preliminares induzem a relacionar que o material rapidamente desabou através da força gravitacional, ocasionando o aparecimento da cicatriz. No entanto, para a compreensão dos mecanismos que desencadearam tais processos, faz-se necessário identificar alguns elementos, como solo, vegetação, morfologia e morfometria da encosta e capacidade de infiltração.
