NOTAS GEOMORFOLÓGICAS DA RODOVIA AM 010 (MANAUS – ITACOATIARA): TRECHO MANAUS – RIO URUBU (KM 189)

Data da Saída de Campo: 28 de novembro de 2009

Revista Discente Expressões Geográficas, nº 06, ano VI, p. 132 – 152. Florianópolis, junho de 2010.

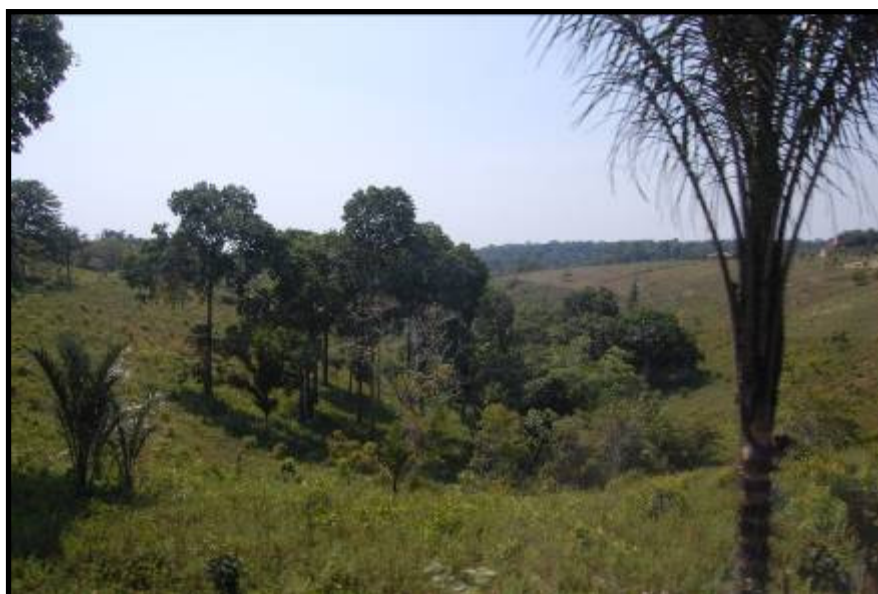
Figura 9. Suaves ondulações.
Fonte: André Zumak.

No ponto três, localizado no Km 96 da AM-010, observou-se uma mudança na configuração geomorfológica, isto é, o relevo passa a ser caracterizado por suaves ondulações (Figura 9) típicas de peneplanícies. Rossato *et al* (2008) atesta que as peneplanícies são superfícies planas que representam o último estágio de evolução do relevo. Sua origem está associada a um processo de rebaixamento, onde a erosão fluvial atua preponderantemente, rebaixando as formas altimétricas até atingir seu total arrasamento.

O local observado está localizado no interflúvio entre o Rio Preto e o Rio Urubu, região onde predominam peneplanícies que se diferenciam das demais áreas nas quais verificam-se a ocorrência predominante de vales.

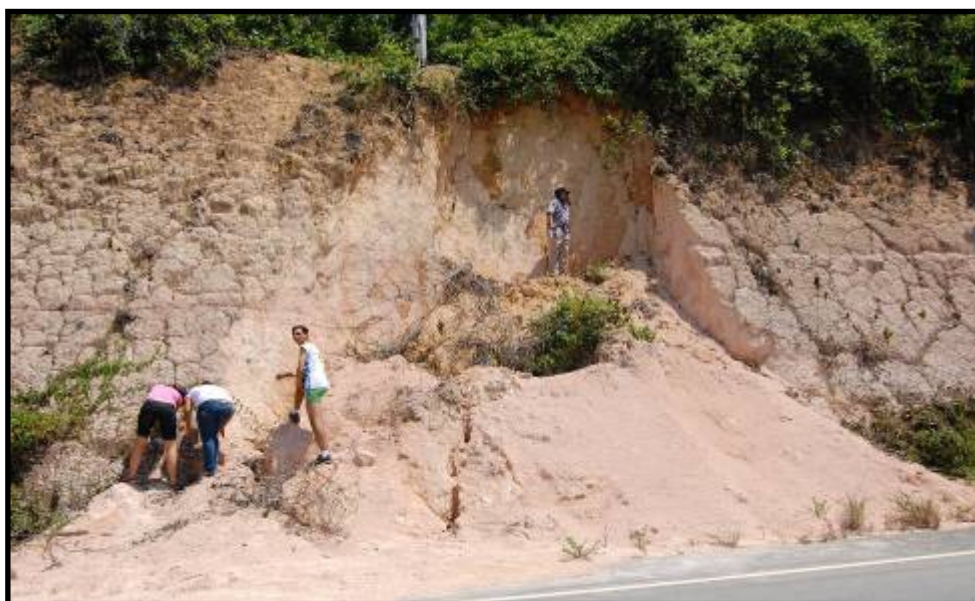
Figura 17. Movimento de massa.
Fonte: André Zumak.

No corte da rodovia observou-se um desmoronamento ou movimento de massa que, segundo Rossato *et al* (2008), é um processo instantâneo que ocorre em vertentes íngremes, margens fluviais e em muitos cortes de ferrovias e rodovias. O movimento de massa foi ocasionado pelos 60° de inclinação da vertente e pelas fendas de tração.

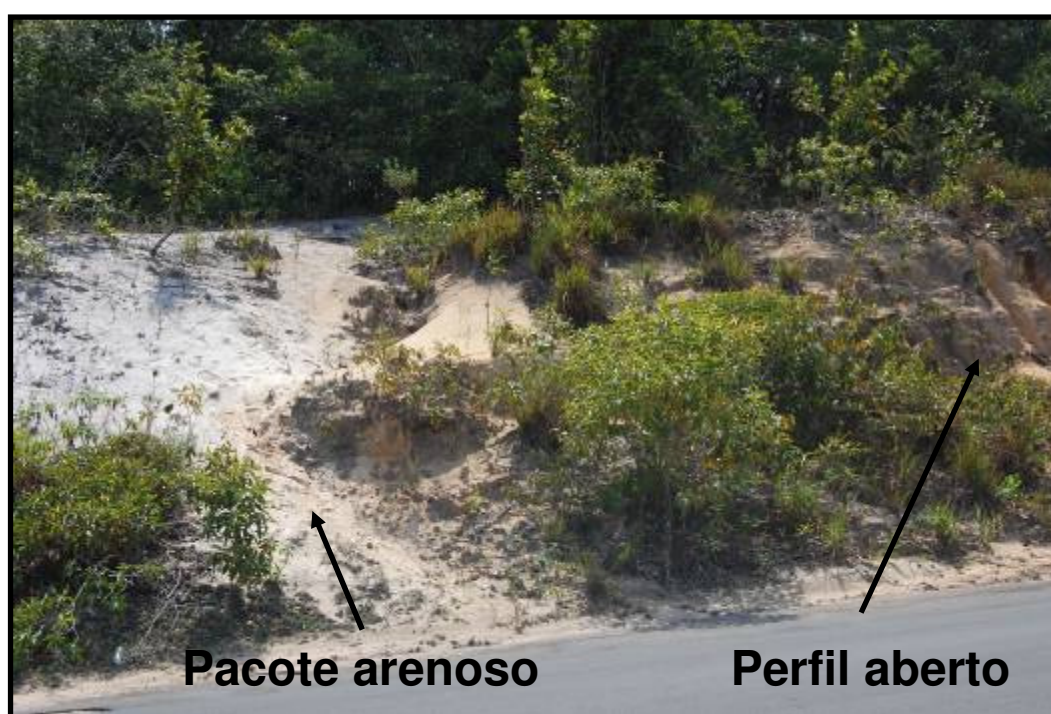
Figura 21. Perfil aberto e pacote arenoso.
Fonte: André Zumak.

Diante disso, foram realizadas as seguintes atividades: abertura de perfil pedológico, análises texturais do solo e medições da declividade da vertente (Figura 21).

Em campo, observou-se que o Latossolo analisado no perfil próximo ao pacote arenoso possui textura predominantemente siltoarenosa nos horizontes basais e textura arenosiltosa nos horizontes internos (topo). Esta característica sinaliza a possível evolução progressiva da base para o topo, ou seja, os horizontes inferiores atuaram como fonte de sedimentos para os horizontes superiores. Desta forma, compreende-se que o Latossolo perpassa por um processo de lixiviação das partículas mais finas (silte e argila), que marca, portanto, a transição do Latossolo para o Espodosolo.

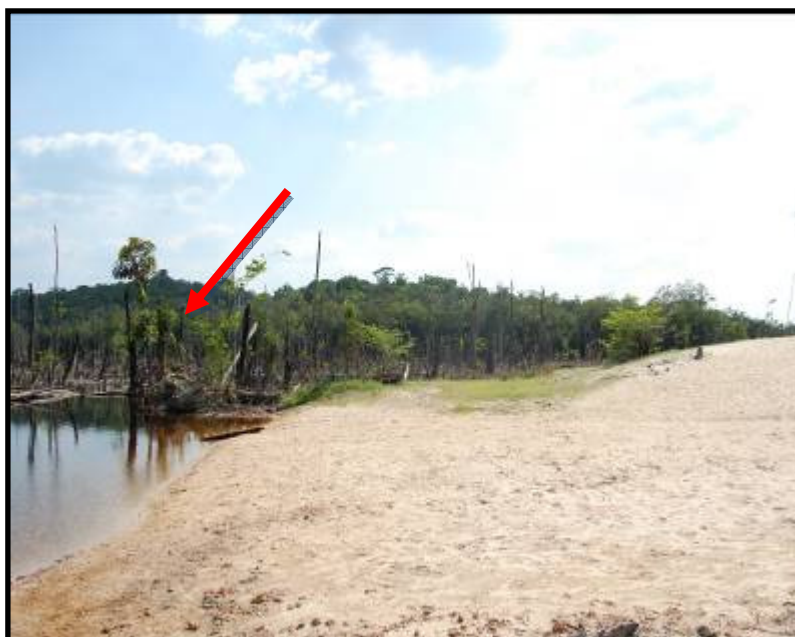
Figura 22. Paliteiras.
Fonte: André Zumak.

Outro aspecto importante é a ocorrência de paliteiras (Figura 22), isto é, árvores mortas devido à inundação do rio represado (igarapé Peréua) para a construção da ponte. Além disso, verificou-se a presença de argila às margens do igarapé denunciando estreita relação com o passado geológico da região. A Figura 23 fornece uma visão geral da área.

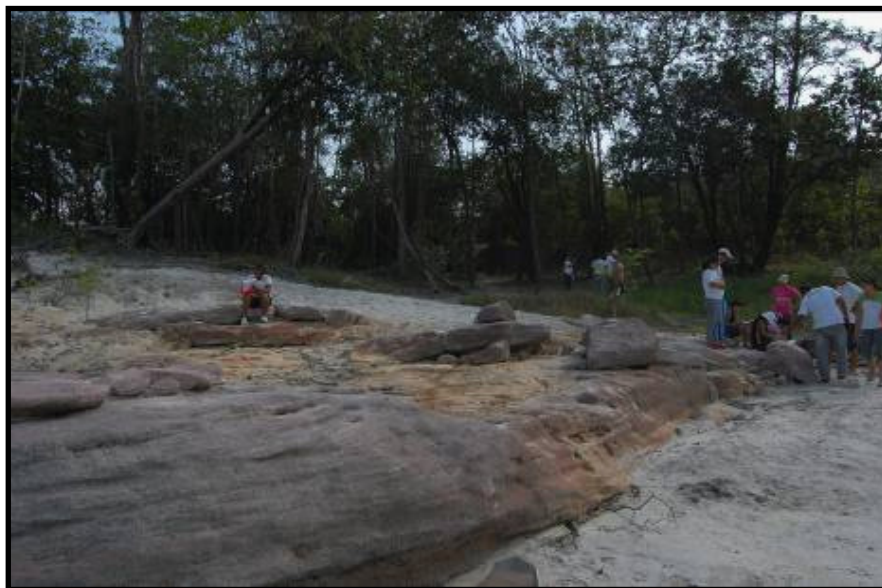
Figura 24. Afloramento de arenito.
Fonte: André Zumak.

O ponto 6, localizado no Km 189 da AM-010, situa-se às margens do rio Urubu dentro da propriedade da Igreja Presbiteriana de Manaus – IPM (retiro Monte Sião). Na área foi observada a presença de Latossolo amarelo. No entanto, conforme se aproxima das margens do rio modifica-se a vegetação e o solo, de mata de terra firme para campinarana e de Latossolo para um solo arenoso com presença de argila. Nas proximidades das margens do rio, há afloramentos rochosos, blocos e lajes de arenito Manaus (Figura 24).

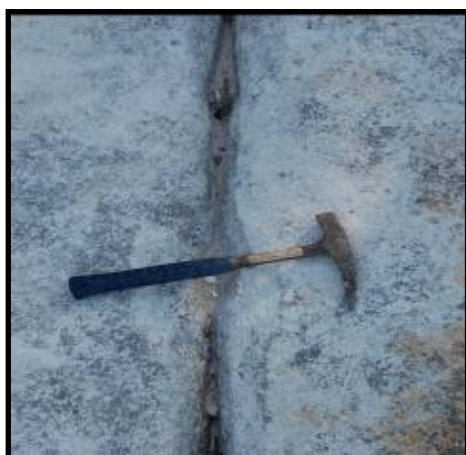
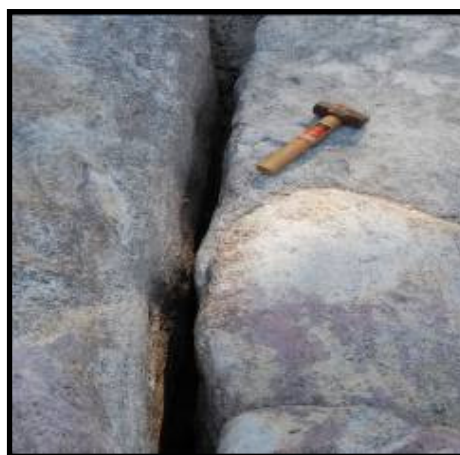
Foram observadas diáclases e fissuramentos (Figuras 25 e 26), marcas de ondulação do nível do rio (Figura 27), processos de desgastes dos arenitos, ou bioturbação (Figura 28) e a inclinação de árvores que denuncia um deslocamento lento do solo (rastejo). Pode-se visualizar a espacialização desses processos e a área visitada na Figura 29.

Figura 25. Diáclase.
Fonte: André Zumak.

Figura 26. Fissura.
Fonte: André Zumak.
